RESERVATORIO ELEVADO DE GOPOUVA
Local: av. Emilio Ribas x rua Cônego Valadão
Bairro: Gopouva
Guarulhos

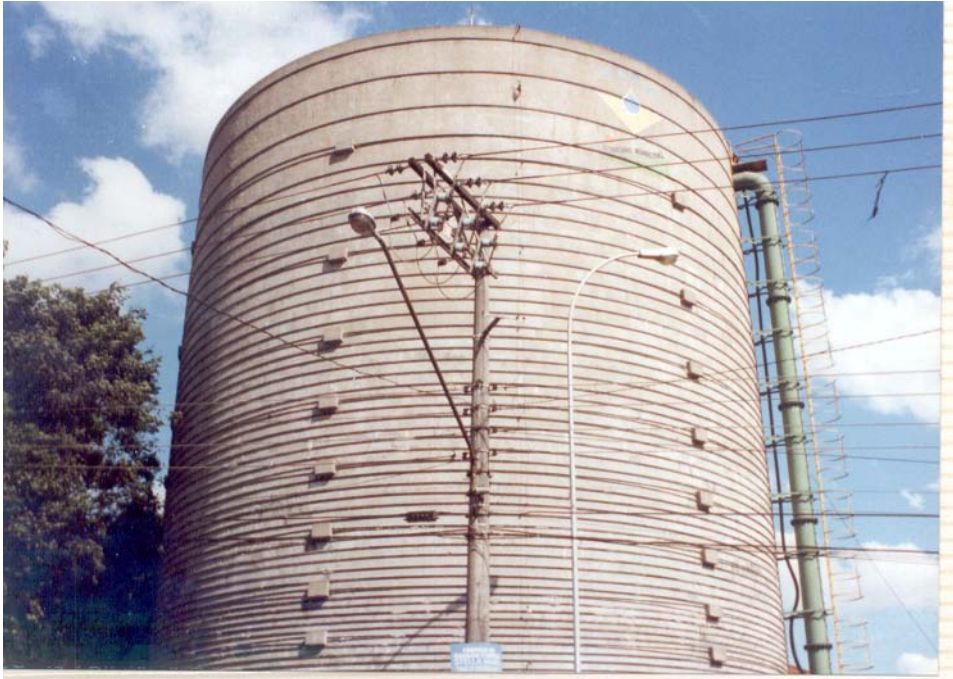
Foto do reservatório de concreto armado com 3000m³ de capacidade de reservação de água com as cordoalhas de aço que pressurizam o reservatório.

Mais tarde ele foi feita impermeabilização interna novamente e instaladas cintas de aço para fazer uma protensão no mesmo.

Vi esta solução em um reservatório numa indústria de papel perto da futura barragem do Taiapuêba.
