**RESERVATORIO ELEVADO DE GOPOUVA**  
**Local: av. Emilio Ribas x rua Cônego Valadão**  
**Bairro: Gopouva**  
**Guarulhos**

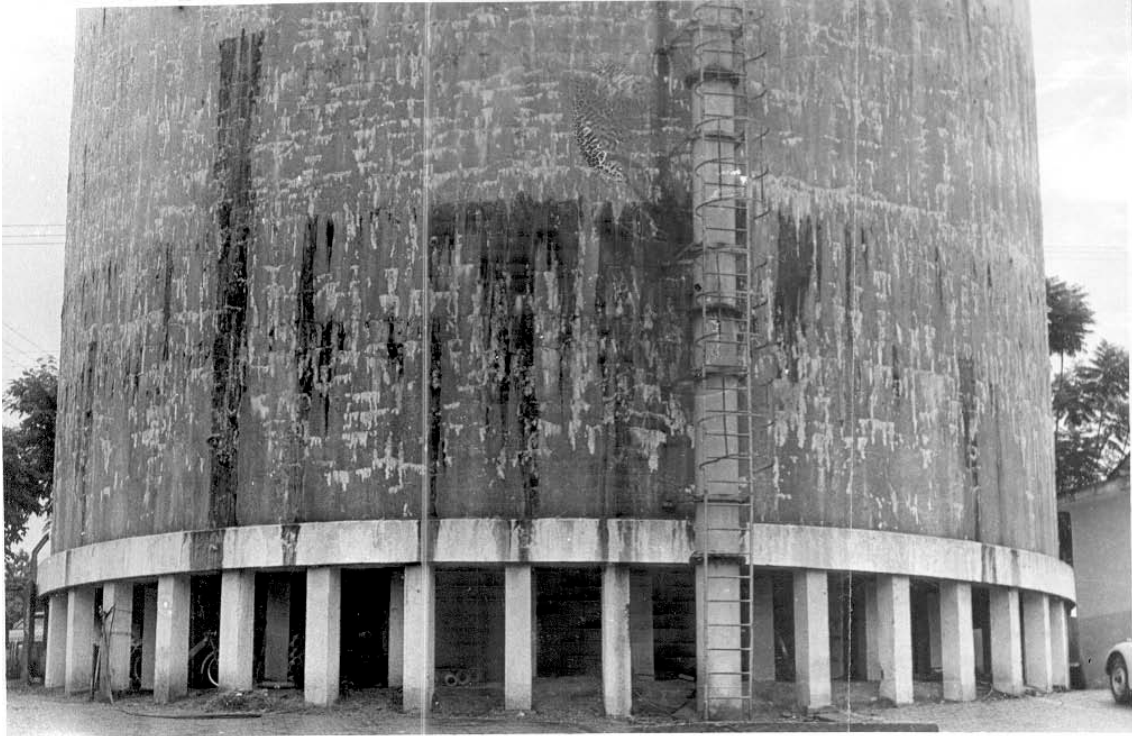
Foto do reservatório elevado de Gopouva com 15m de altura.

É do tipo *stand-pipe*, feito de concreto armado com formas deslizantes apoiado sobre paliteiro de pilares de concreto. Deve ter sido concluído em 1964 ou 1965.

O reservatório possuía um grande número de vazamentos e depois constatamos que fora enchido com pressa e não foi feita a impermeabilização interna do mesmo, daí os grandes problemas de perdas de água. Com a água saindo, saía o carbonato de cálcio do cimento e dava uma péssima aparência, como se fosse estourar a qualquer tempo.

Constava no processo uma carta da firma para retirar os andaimes que estavam dentro do reservatório, pois devido a pressa de inauguração o mesmo foi enchido de água com todos os andaimes dentro.

Houve sabotagem para que o reservatório não funcionasse, pois jogaram um pequeno colchão que entupiu a rede de saída.

O reservatório ficava na av. Emilio Ribas x Rua Cônego Valadão e não havia cercas e nem guardas. Qualquer pessoa podia subir pelas escadas e entrar ou jogar coisas no reservatório.

Mais tarde ele foi feita impermeabilização interna novamente e instaladas cintas de aço para fazer uma protensão no mesmo.

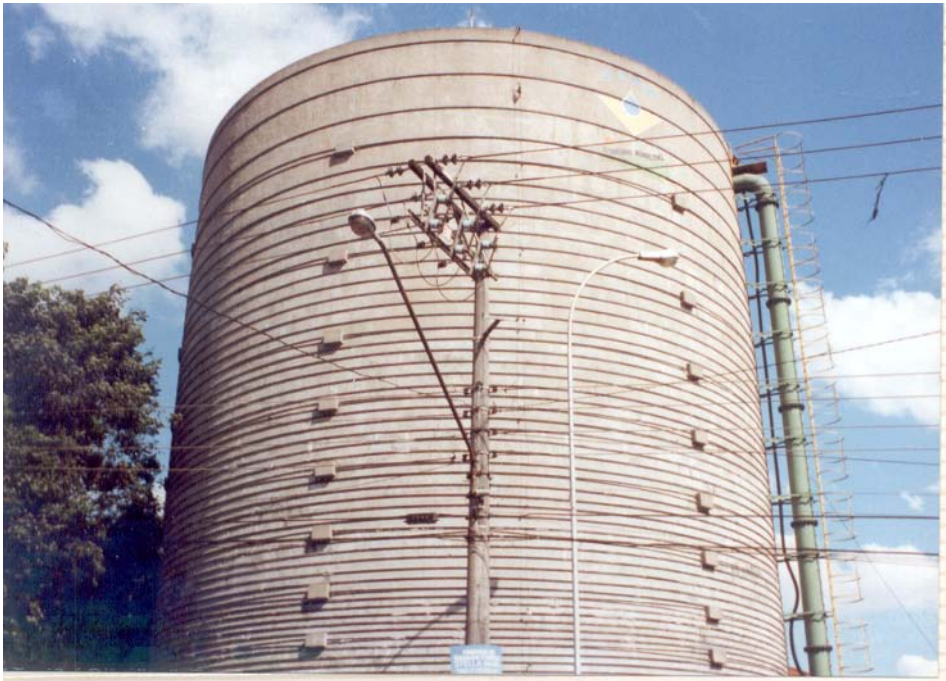
**Foto do reservatório de concreto armado com 3000m<sup>3</sup> de capacidade de reservação de água com as cordoalhas de aço que pressurizam o reservatório.**

**Vi esta solução em um reservatório numa indústria de papel perto da futura barragem do Taiapuêba.**
